11. ЕКРАН И ОБЛИЦОВКА ОТ ЗАЗДРАВЕНА ПОЧВА

2. Екран от пластична циментопочва

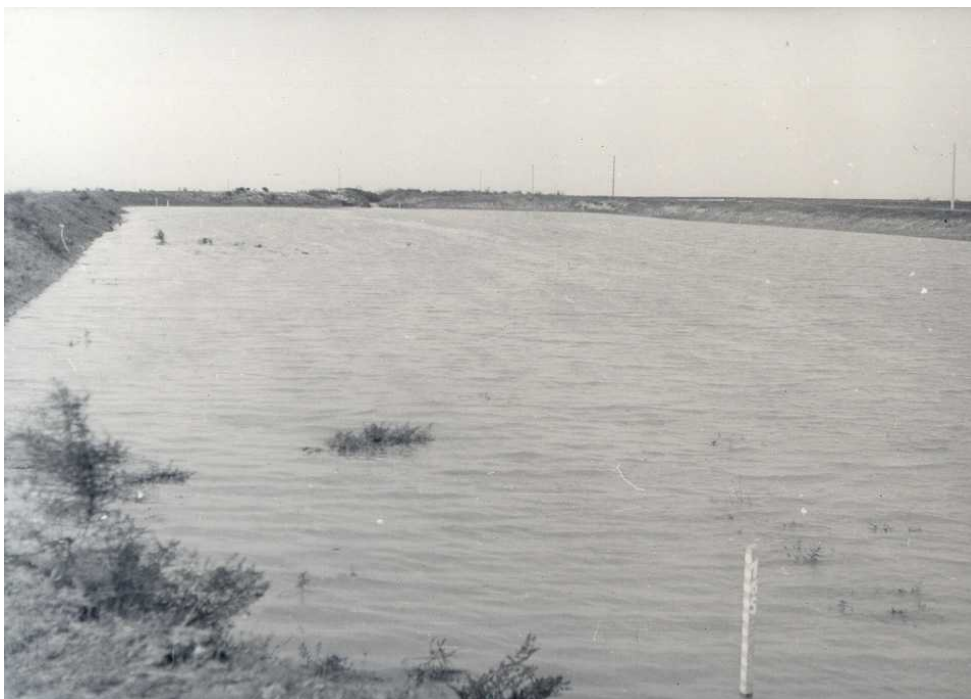
Фиг. 11.2. Уплътняване с водоналиване на пропадъчната
лъсочна основа на водоизравнителя “Софрониево”.
На преден план се вижда рейката за измерване на водното ниво

При лъосова основа от II тип, преди изграждане на екрана, лъосът е уплътняван с предварително намокряне. Такъв е случаят с изравнителя на помпената станция “Софрониево” – Врачанско, който има дължина 246 m, ширина 61 m и дълбочина на водата 2,0 m. Площта на дъното му е около 16 дка. Пропадащата зона от геоложки товар е с дебелина 12 m. След извършване на изкопните работи и изграждане на дигите лъосът е уплътнен с предварително намокряне, като 4 месеца е поддържан воден стълб от 0,5 до 0,8 m (фиг. 11.2.) до затихване на деформациите на основата.

Пропадането на основата, измерено по геодезичен път, се изменя от 0,3 до 0,8 m като пропадъчните пукнатини се разпространяват до 35 m от оста на дигите, т.е. до 3 пъти дебелината на пропадъчната зона.

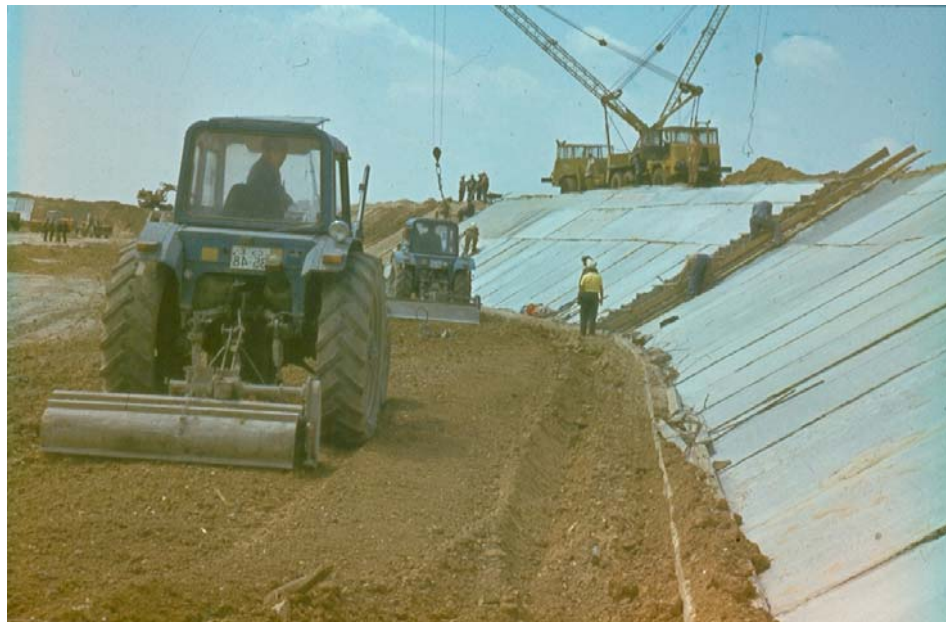
Фиг. 11.3. Момент от изграждане на циментопочвения екран на
водоизравнителя при с Руманя от напоителната система
“Стара Загора”

При водоизравнителите с лъосова основа от I тип или друга непропадъчна основа не се прави предварително водоналиване, а след подравняване на дъното се пристъпва към изграждане на циментопочвения екран (фиг. 11.3.).
